1420 铝锂合金底遮板表面亮斑分析

Analysis of The Bright Spot on The Surface of 1420 Al-Li Alloy Bottom Cover Plate

某产品用底遮板,在经磷酸阳极化处理后,表面出现了异常白色亮斑,经现场查看,底遮板上下表面均出现一处条状亮斑。此底遮板所用材料为 1420 铝锂合金,技术条件为 Q/SWA 12412-2004。此底遮板用于火箭关键部位,一旦在使用过程中失效将产生严重后果。

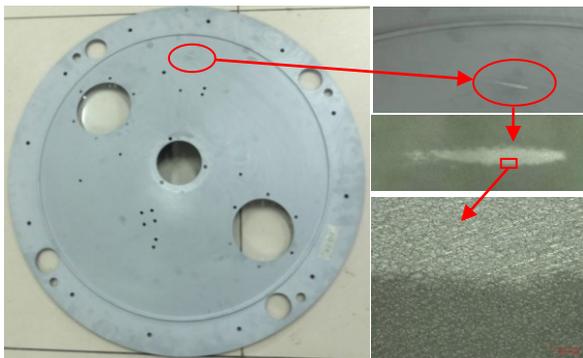
经目视观察,底盖板表面覆有一层连续致密的阳极化膜,呈暗灰色。底盖板上表面距圆心约190 mm处存在一异常亮斑,呈白色条状,尺寸约为22 mm×5 mm,在另一表面对应区域附近亦有一处亮斑存在,底盖板其他区域表面未见异常。置于体式显微镜下进一步将亮斑放大观察,可见亮斑所在位置的阳极化膜较薄,质量较差,如图1所示。用砂纸对异常痕迹进行表面打磨,打磨后亮斑不再显现,采用酸液对打磨区域浸蚀后,亮斑复现,图2所示为酸液浸蚀后显现的亮斑,由此可见,此底盖板上下表面出现的亮斑有一定深度,应是非表面缺陷。

图1 底盖板表面亮斑宏观形貌图

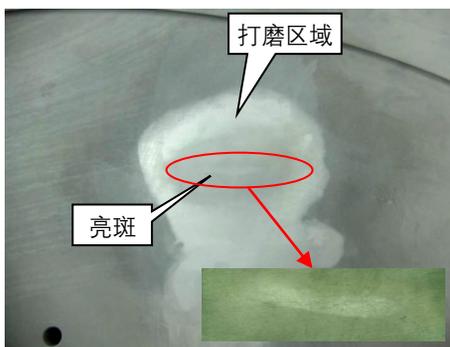
图2 亮斑经打磨后的形貌图

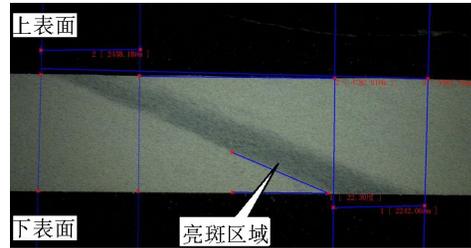
为进一步观察亮斑深度,将底盖板机械剖切以取亮斑截面处进行制样,将截面抛光并浸蚀后,置于金相显微镜下观察,其截面形貌如图3所示。可看出,无亮斑的正常区域呈浅灰色,而亮斑区域则呈暗灰色,颜色较正常区域略深。亮斑呈平行四边形贯穿壁厚,与板面呈22°角分布,经测量上表面宽约2.4 mm,下表面宽约2.2 mm。由此确认,此底盖板上下表面出现的亮斑非表面缺陷,其深度贯穿壁厚,为内部缺陷。将截面试样置于扫描电镜下进行微观观察,背散射电子图像见图4(a),异常痕迹区域与其他

图3 亮斑区域截面形貌图

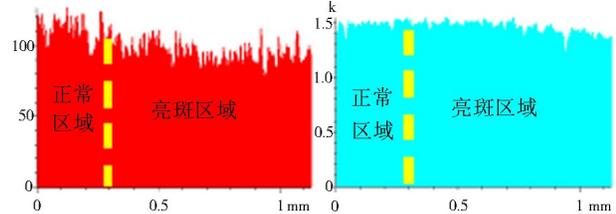
痕迹区域未见明显差异,对其进行线扫描能谱分析,可见异常痕迹区域Mg元素略微偏低,线扫描结果见图4(b),该区域Mg元素含量为4.6%,略低于正常区域(Mg: 5.7%),但满足技术条件要求(Mg: 4.5%~6.0%),其他元素含量未见异常。

图4 样品截面的背散射电子图像及线扫描Mg、Al元素分布
Fig. 4 Back scattered-electron image of polished cross-section of the sample and element distribution of Mg and Al by line scan

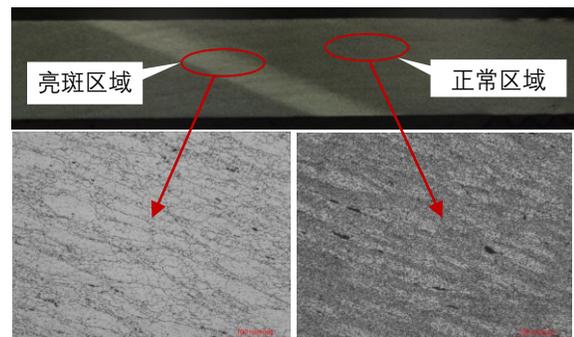
采用金相电镜对亮斑截面组织进行观察,可见异常区域处组织与其他区域存在差异,正常区域为细小 α 组织,异常痕迹区域晶粒相对粗大,析出相相对偏少,为光亮晶组织,未见过烧现象,见图5。

图5 样品亮斑区域的光亮晶组织及正常区域的金相组织

此底遮板所用原材料为1420铝锂合金,其生产工艺流程为:熔铸→铸锭检测→锻造加工→热处理。经工艺复查,此批1420铝锂合金采用的是双模铸造工艺,即两根铸锭共用同一结晶器盖板和铸造机平台。在铸造过程中,一侧铸锭发生了开裂,开裂引起的振动通过铸造机平台、结晶器盖板等工装传递至另一侧结晶器内,造成分流盘抖动,进而使分流盘底部的结晶体坠落,随液穴凝固后形成光亮晶粒。

综上,底遮板在阳极化后表面出现亮斑的原因是该批底遮板用铸锭在双模铸造的过程中其中一侧发生了开裂,开裂产生的振动使另一侧铸锭结晶器内分流盘底部的结晶体发生坠落,产生了光亮晶粒。光亮晶粒在后续均匀化处理、锻造变形和热处理过程中均无法完全去除,遗留至锻件成品中形成了晶粒粗大、合金元素含量偏低的异常区域。在磷酸阳极化的过程中,该异常区域的氧化速率与正常区

为防止后续底遮板产品中再次出现光亮晶缺陷,采取以下措施可有效避免:(1)严格控制生产工艺,尤其在铸造过程中严密监控工艺参数,防止铸造过程中发生铸锭开裂;(2)450 mm双模铸造时,当一侧铸锭发生开裂,另一侧铸锭的对应位置起下移200 mm(液穴深度150 mm)范围内切除报废。
