42CrMo 钢螺栓失效分析

文 摘 某导弹发射架在进行第 3 次动载荷试验过程时,其上的一件 42CrMo 外六角高强度螺栓出现了断裂;通过对断口进行宏微观检查、电镜观察、金相组织检查、硬度检查及化学成分分析,确定了零件的断裂性质和断裂原因。结果表明:螺栓的断裂性质为原始裂纹引起的应力腐蚀断裂。由于螺栓在镀锌前存在原始微裂纹,造成了应力集中,并在随后的镀锌过程中出现了腐蚀现象;在试验过程中,由于弯曲应力和大气环境中氧、硫、氯、钠等腐蚀介质的共同作用,导致了螺栓的断裂。另外零件硬度值偏高,存在轻微的回火脆性,对断裂也有一定的影响。

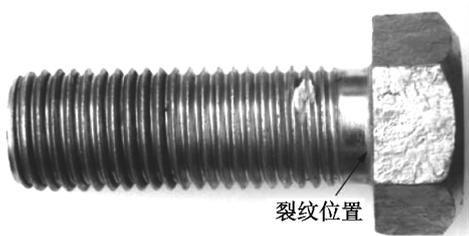
图 1 螺栓零件外观
Fig.1 Appearance of the failed bolt

零件的外观见图 1,断裂位置发生在螺栓杆部的根部位置。断口整体平坦,在螺杆的表面可见少量的剪切痕迹,断口的多个位置可见磨损痕迹。断口形貌及各区域位置分布见图 2,断口颜色主要分为两部分,其中,A 区呈暗灰色,并伴有网状污染物,对断口清洗后,污染物的形貌及分布范围没有发生明显变化;B 区呈亮灰色,在显微镜下对螺栓断口进行观察,断口特征不明显。对螺栓断口杆部进行观察,局部区域有工作过程中残留的胶状物质。

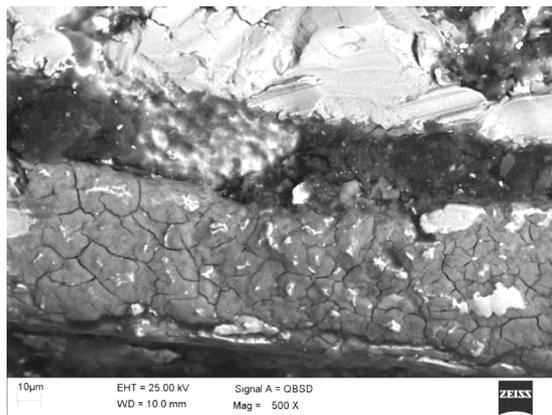
(a) 源区“泥纹花样”特征

对螺栓断口进行观察,发现断裂源区位于 A 区的螺栓表面,在源区可见“泥纹花样”特征,宽度约为 0.05 mm[图 3(a)],在靠近源区表面的多个位置均可见大量的腐蚀产物[图 3(b)]。A 区中部的断口微观形貌以沿晶特征为主,沿晶颗粒的晶面较为干净[图 3(c)],B 区断口为准解理特征,其典型形貌见[图 3(d)]。零件正常位置的镀锌层形貌见图 4,镀锌层较为致密,放大后局部可见微裂纹,但在整个断口上均未发现夹杂等材质类缺陷。

要为沿晶开裂;以上特征均为典型的应力腐蚀(SCC)开裂特征^[8-10]。“泥纹花样”宽度约为 0.05 mm,对该区域进行能谱分析,发现其 Zn 含量高达 55.43wt%。这说明在镀锌工序之前,该位置存在原始微裂纹缺陷,导致在镀锌过程中发生“漏锌”和腐蚀现象。

严格防止带裂纹的零件进入镀锌工序,可在零件进行镀锌前增加一道目视检查工序或增加一道磁力探伤检查工序,防止类似故障的发生。

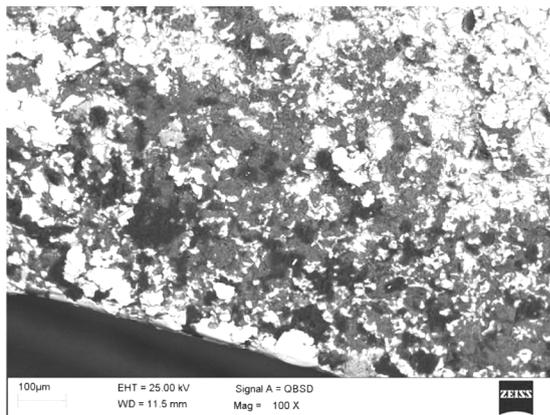
(b) 腐蚀产物形貌

断口宏观可见黄褐色的腐蚀产物,腐蚀产物呈网状分布;电镜观察发现源区存在“泥纹花样”特征,在源区附近的多个位置均发现有腐蚀产物,腐蚀产物含有 O、Cl、K、Na 等元素;泥纹花样所在的断口 A 区主

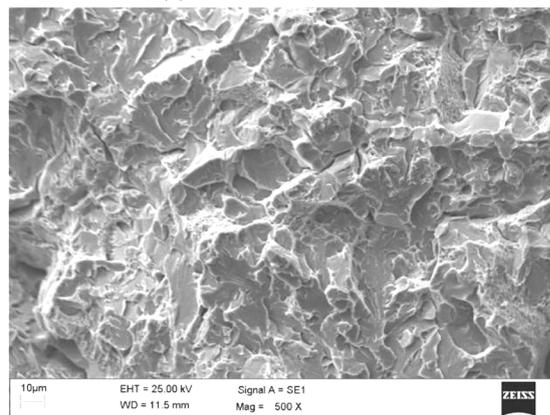
(d) B区断口准解理特征

B 区为瞬断区,其断口微观形貌为准解理特征,这也是一种脆性断口特征。通常最后的瞬断区为韧窝特征,但是由于材料存在回火脆性的影响,就有可能形成准解理断口;另外如果最后断裂的应力较大,时间极短,加上裂纹尖端应力集中效应的影响,螺栓来不及在切应力作用下发生屈服和塑性变形,在正应力作用下也会发生瞬时脆断,形成准解理断口,而高强度的零件更容易发生这种情况^[11]。

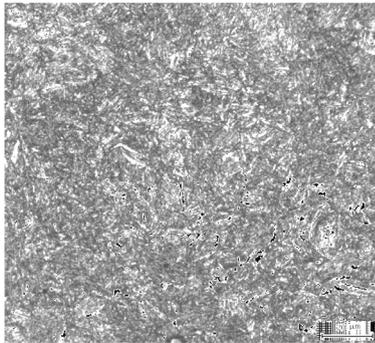
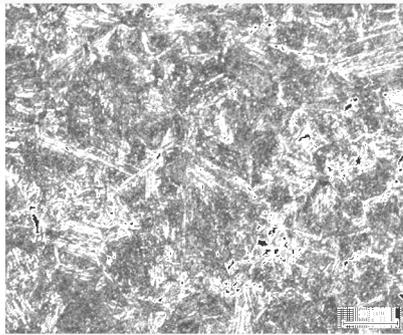
图5 横、纵向试样金相组织形貌

腐蚀后观察,两试样的金相组织均为回火索氏体(图5);腐蚀后的纵向试样可见明显的变形流线特征。按照 GB/T 10561—2005 进行非金属夹杂物评级,该螺栓的非金属夹杂物符合要求。

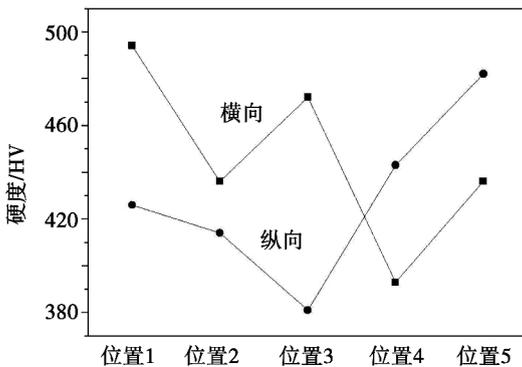
图6 断口不同部位的硬度

显微硬度检查的结果见图6,换算成 HRC,横向试样的平均值为 HRC45.1,纵向试样的平均值为 HRC43.6。

金相检查结果表明,零件的显微组织为回火索氏体,非金属夹杂物符合要求,断口上也未见材质类缺陷;这说明螺栓零件的材质正常。有研究表明,42CrMo 钢存在回火脆性,零件的硬度值为 HRC45.1,超过技术要求规定的 HRC40~HRC44^[12],由此可以判定该零件在热处理过程中存在轻微的回火脆性。
