# 大型薄壁铸件铆接裂纹原因分析

**文 摘** 某飞机上的一大型薄壁铸件在与蒙皮铆接时多次发生开裂,造成严重的安全隐患。通过对故障 件进行的断口宏、微观检查,金相组织分析以及相关工艺试验,经综合分析讨论,明确了铸件铆接时出现裂纹的 原因。结果表明:该零件铸造时变质处理不充分,材质塑性差,降低铆接时承受冲击的能力是导致开裂的主要 原因,零件装配存在应力也是导致开裂的重要因素。

# Analysis on Riveting Crack of Large Thin-Wall Casting Part

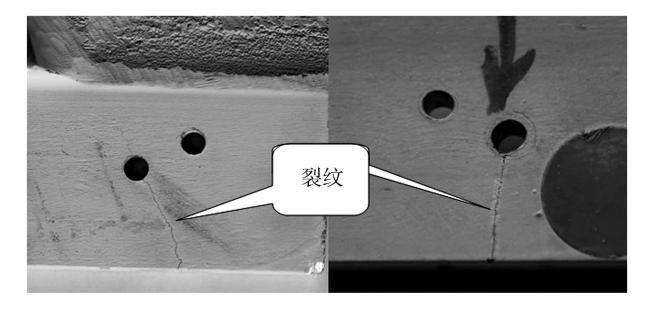
裂纹均位于靠近零件边缘的铆钉孔处,形态纤细,裂透零件壁厚,有些裂纹贯穿了铆钉孔,典型形貌如图1所示。

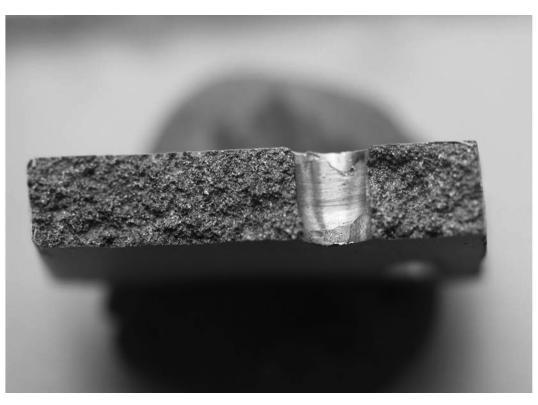
人为冲击打开裂纹获取断口,如图2所示,断口 边缘无表面漆层渗入,断面粗糙、致密,肉眼观察无明 显的气孔、夹渣、疏松等铸造缺陷。

图 2 裂纹断口形貌 Fig. 2 Appearance of fracture morphology

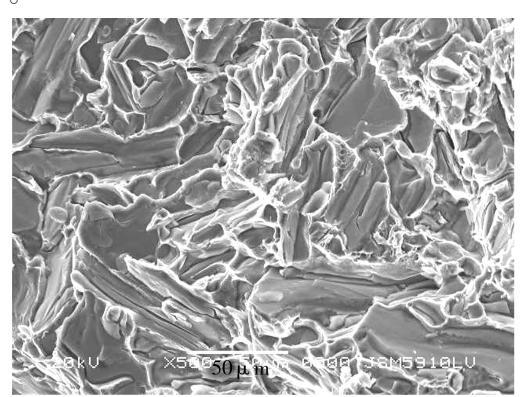
在扫描电镜下观察,断口总体较致密,微观形貌 呈准解理特征,未见韧窝,见图 3,断口特征呈脆 性<sup>[4]</sup>。

图 3 断口微观准解理形貌

通过对裂纹和断口进行的宏、微观分析可知,该 零件铆钉孔裂纹属大应力作用下的过载断裂。裂纹 的形态具有一致性,且均为铆接时发生开裂,该故障 属同模失效。

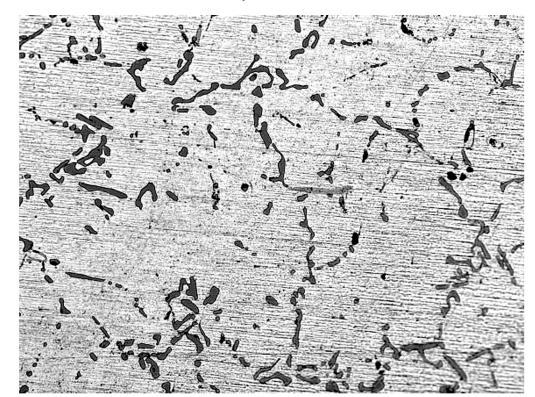
垂直于断口制备金相试样,经腐蚀后参照 HB963—90 对针孔度进行评级为1级,符合要求。观察试样金相组织,如图4所示,共晶硅分布较均匀,但 大部分呈长条形的树枝状或短棒状,细小的颗粒状共 晶硅含量较少。断口部位的金相组织见图5,可见裂 纹是沿共晶硅与基体的结合面扩展的,当裂纹遇到与 扩展方向不一致的共晶硅颗粒时,裂纹截断共晶硅颗 粒,使共晶硅颗粒发生断裂。

图 4 断口附近的金相组织

故障件的共晶硅呈长条形的树枝状,细化不充分, 裂纹很容易沿长条状的共晶硅扩展,并截断尺寸较大 的共晶硅颗粒形成快速断裂。因此,共晶硅组织形态 决定了零件的延伸率,影响铆接时的冲击性能。同时, 该零件裂纹分布呈一定的规律性,这和零件的装配方 式有关。装配时将零件整体塞入已成型的铝合金蒙皮 框中,相互调整配合,手工校正以达到工艺要求。在此 过程中,两者之间必然会产生一定的内应力,并由于铝 蒙皮框限制而无法得以释放,在结构上容易出现应力 集中区域,增加在此区域开裂的可能性。

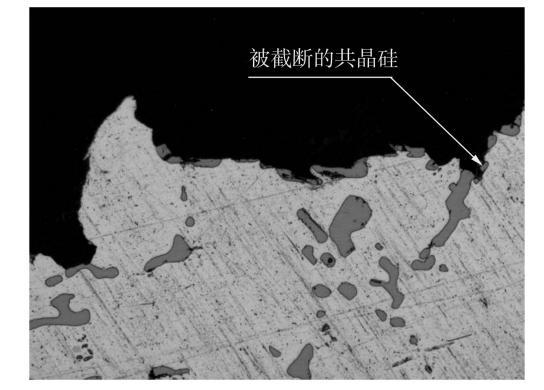
图 5 断口上的金相组织

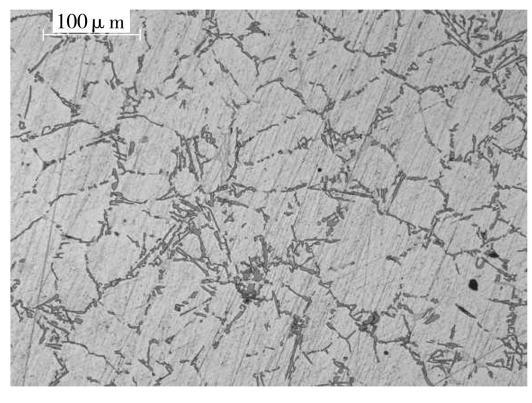
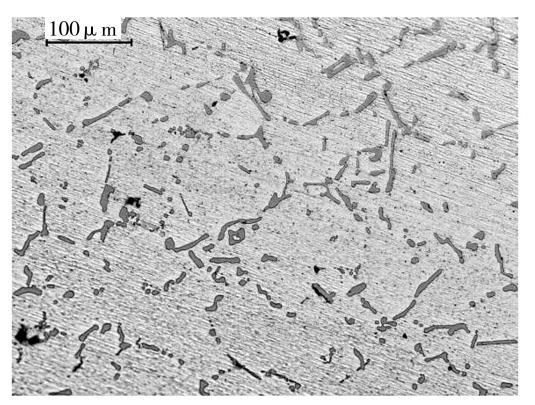
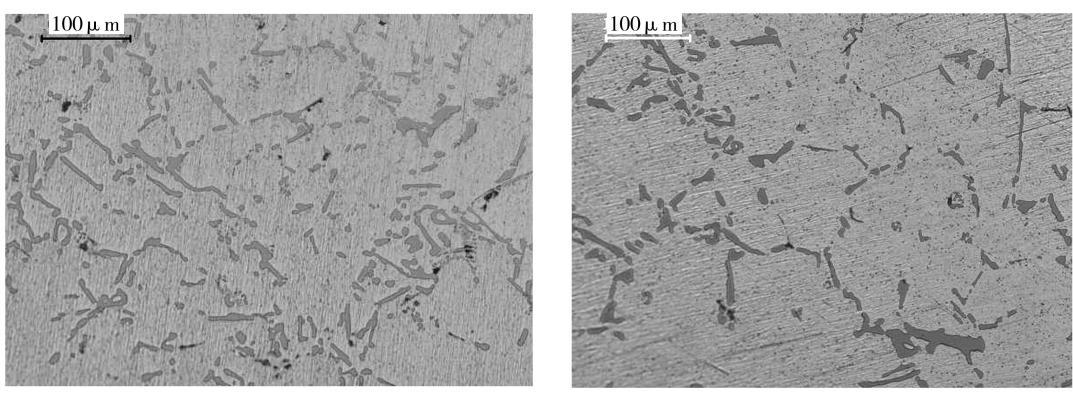
选取未变质的 ZL114A 合金,分别采用含量为 0.01%、0.03%、0.05%、0.07%的 AlSr10 中间合金 作为变质剂,在相同的工艺参数下进行熔炼浇注,通 过观察金相组织(图6),不同含量变质剂对共晶硅的 粒化效果相差不大,0.01%含量下的共晶硅相呈针 状,基本无变质效果,0.03%、0.05%及0.07%含量 下的共晶硅与故障件的形态类似,均为树枝状或片 状,变质不足。因此,对该零件而言,改善变质剂含量 对共晶硅的粒化促进不明显。

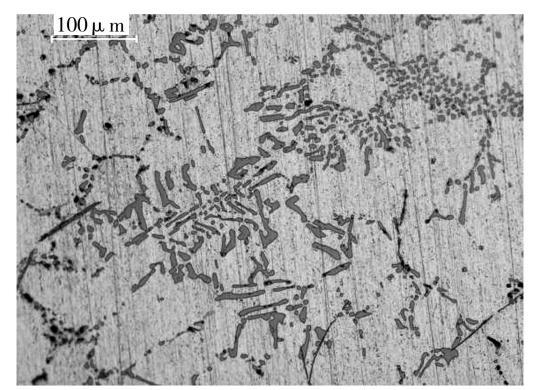
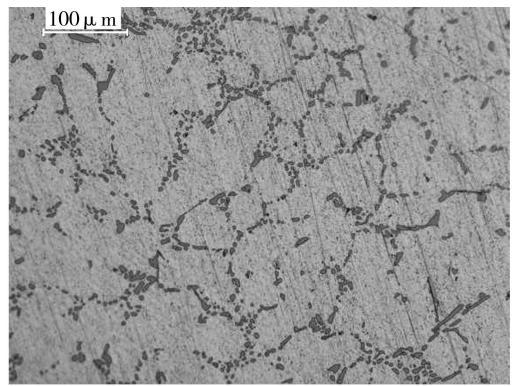
添加相同含量的变质剂(AlSr10中间合金, 0.03%)<sup>[7]</sup>,分别选取保温10 min、30 min、1 h、2 h,观 察变质后的金相组织,如图7所示。保温10min时, 初现变质效果,部分共晶硅相得到了粒化,呈颗粒状, 但仍可见树枝状的条形共晶硅组织:保温 30 min 时, 变质效果最理想,共晶硅呈细小的颗粒状,分布均匀; 当保温时间延长至1h,变质效果呈现衰减,大部分共

(a) 10 min 晶硅相为树枝状,与故障件情况类似;保温2h时,变 质效果衰减明显,共晶硅为针状或片状。

可见,对该零件而言,变质保温时间是决定共晶 硅形态的重要因素,当保温时间在 30 min 时,组织呈 现理想的变质效果,但当保温时间≥1h,变质效果明 显衰减。变质效果衰减与变质剂中 Sr 的损耗有关: Sr 在熔炼过程中,会与 ZL114A 中的 Al<sub>2</sub>O<sub>3</sub> 发生反 应,或在高温下停留时间过长,均会产生损耗[8]。

时间控制在 30 min 左右,是改善共晶硅组织形态的 关键。分析零件熔炼工艺,从加入 AlSr10 中间合金 进行变质处理开始,期间经过细化、精炼以及零件挂 装、运输等工序,直到完成浇注,大约需 80~90 min。 在这个时间内,变质效果明显衰减。因此,将零件的 熔炼工艺进行调整,由原来的变质-细化-精炼调整 为精炼(15 min)-变质(10 min)-细化(20 min),并改 进零件挂装和运输方式,在变质剂加入保温 30~40 min 后即完成浇注。

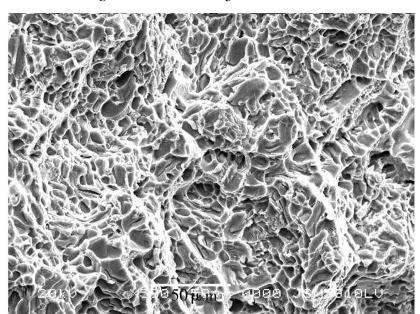
调整工艺后,零件力学性能测试结果见表3,延 伸率得到了显著提高。拉伸断口微观形态如图8所 示,呈韧窝状,塑性较好;共晶硅形态见图9,分布均 匀,细化充分,呈细小的球状颗粒,变质效果良好。

图 8 调整工艺后拉伸试样的断口形貌

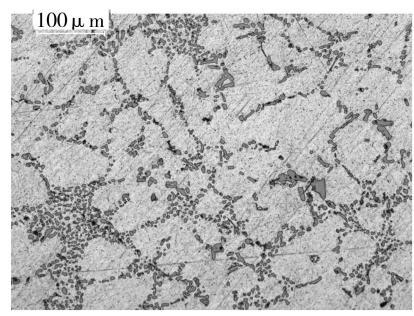
图 9 调整工艺后零件的金相组织
