视频内窥镜技术在火箭管路上的应用

文 摘 为检测火箭增压输送管路内表面缺陷,提高管路质量,开展了内窥镜技术在火箭管路内表面应用技术研究。介绍了内窥镜设备技术特点,内窥镜管路检测存在问题,设备探头选择和尺寸测量校准的工艺方法,对检测出的内表面缺陷类型进行归类总结,对难以定性的缺陷利用电镜和金相等技术进行微观分析。结果显示:采用视频内窥镜检测技术对火箭管路内表面进行检测时,应根据增压输送管路的内径尺寸优先选择直径较大的探头;采用标定缺陷对比法进行测量校准,其测量准确,现场检测适用性强;检测缺陷图像清晰,效果稳定,内表面缺陷类型定性准确,检测效果满足工艺要求。

Application of Video Endoscope Technology in Rocket Pipeline

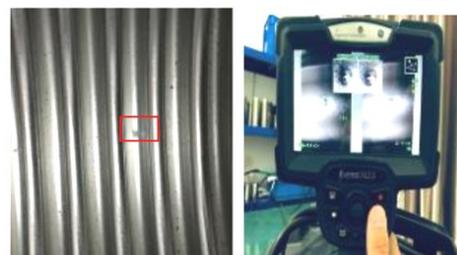
图2 人工缺陷

缺陷尺寸误差主要采用比较法校准,其基本原理主要为需要已知采集图像某一标记的具体尺寸,并且测量位置与标记在同一图像中,与标记尽可能靠近,该方法操作简单,实用性强,适合现场检测^[2]。试验中通过剖开的波纹管试样,人工加工直径为0.25 mm的凸起,见图2。

对标定缺陷使用上述方法对标定设备测量误差进行验证,试验测量为0.24 mm,即误差4%,进行类似20组试验,其试验数据表见2,测量结果显示其误差均≤10%,根据工艺要求,其校准符合试验条件。

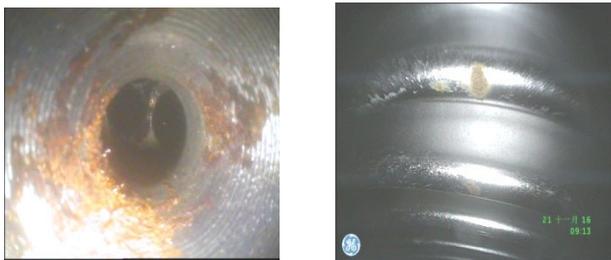
图3 不锈钢导管内表面腐蚀

(1)腐蚀:如图3所示^[4]。特点主要是光束照射下,观察到块状、点状不光滑表面轻微凹凸不平的腐蚀。

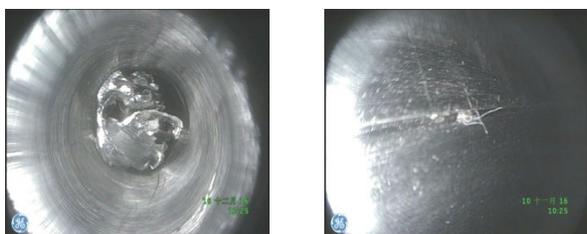
图4 导管金属多余物残留

(2)多余物:如图4所示。在光束照射下,多余物呈现为不规则的与被检物基体材料表面有不规则颜色变化的白色反光点或反光线,存在于产品内部,位置不固定,有时会随着产品移动,多存在于弯曲、死角处。

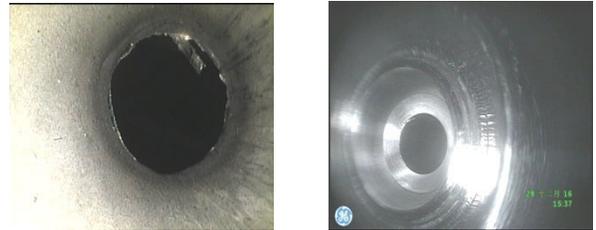
图5 不锈钢导管毛刺

(3)毛刺:如图5所示^[4]。在光束照射下,毛刺呈现为不规则凸出状的反光点或反光线,多见于被检物管口或加工位置等,对于发现的反光亮线,应通过不同角度反复检查,如果发现亮线是明显凸起的,则为毛刺。

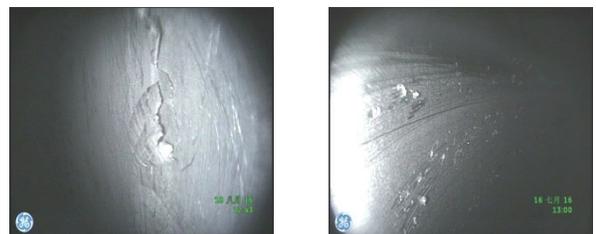
图6 不锈钢导管起皮

(4)起皮:如图6所示。起皮是指管路内表面出现的一种片状突起物,其根部与管壁相连,在内窥镜图像中为白色反光亮点,与多余物相似,有时可见明显凸起,机械取出后会有凹坑出现。

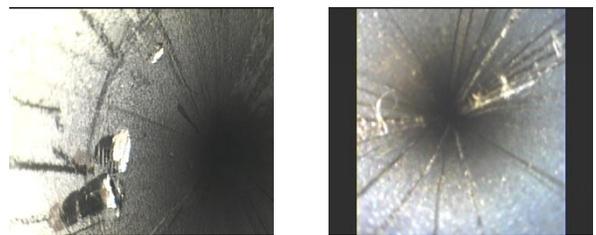
图7 不锈钢导管划伤+起皮

(5)划痕、划伤:如图7所示。划痕、划伤表现为沿管路方向形成的一条或多条平行直线形损伤,呈连续长线图像,长度较长,颜色与基体有差异。

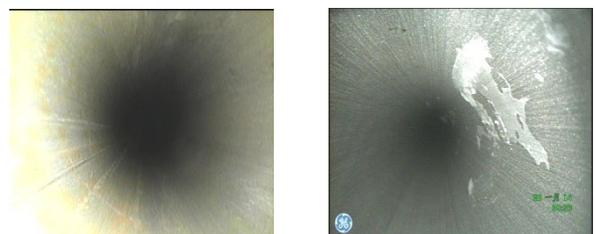
图8 异常斑点(黄斑、白斑)

(6)异常斑点:如图8所示。在光束照射下,被检物基体材料表面呈现明显的反光色斑,多表现为白色、黄色色斑,称为异常斑点,缺陷处无明显凹凸变化。

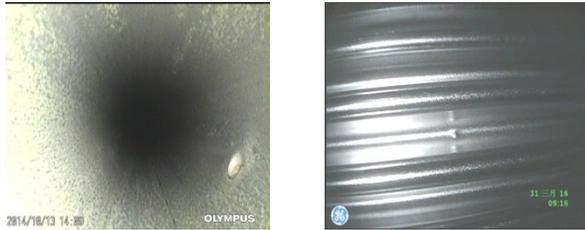
图9 不锈钢导管凹坑、凸起

(7)凸起、凹坑:如图9所示。凸起、凹坑指管路内表面上出现的凸起物和凹陷坑。当内窥镜以一定角度照射时,凹坑周围与被检物边界连续,无明显分界线,且离光源近的部位有阴影,远的部位为亮影。

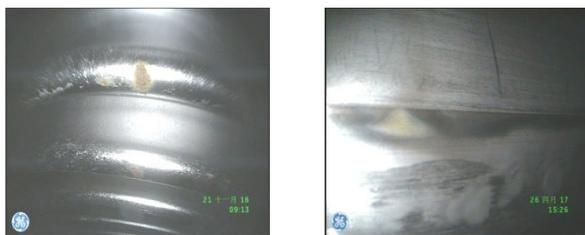
图10 波纹管异常斑点

试验中特征明显缺陷如(1)、(5)、(7)类型缺陷工艺文件要求不允许存在,对于(6)类型图像可以通过电镜与能谱以及金相微观对其进行进一步分析,本试验选取图10异常斑点(腐蚀、黄斑)分别进行理化分析。

(1) 腐蚀图 (2) 黄斑图

在图10波纹管黄斑上取样,用扫描电镜进行观察,形貌见图14。从图上可以看出,波纹管内表面,存在一定数量的极为细小的微孔,而黄斑块处则出现了微孔聚集现象。

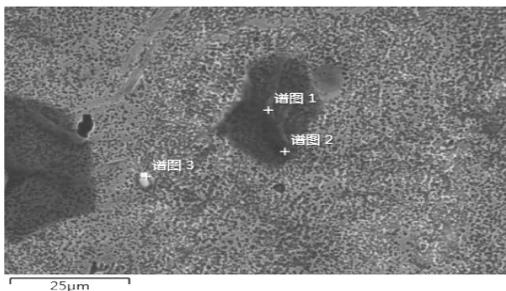
图11 波纹管腐蚀电镜图

图11为波纹管腐蚀的电镜图,试验中选取谱图

1和谱图2两个位置对其进行了成分分析。从图12和图13可以清楚地发现腐蚀部位存在大量的C、O元素,造成其与基体组织差异明显,另外存在Cl、Na、K等元素。

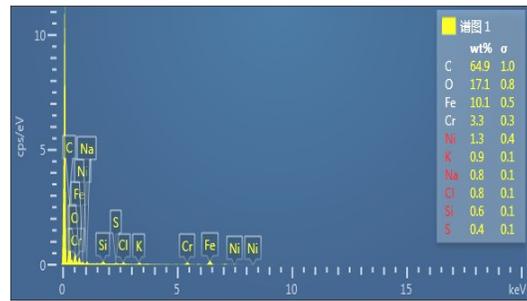
图12 波纹管腐蚀部位能谱图1

Cl/%	O/%	Na/%	Si/%	S/%
64.89	17.10	0.77	0.58	0.36
Cl/%	K/%	Cr/%	Fe/%	Ni/%
0.76	0.93	3.26	10.1	1.25

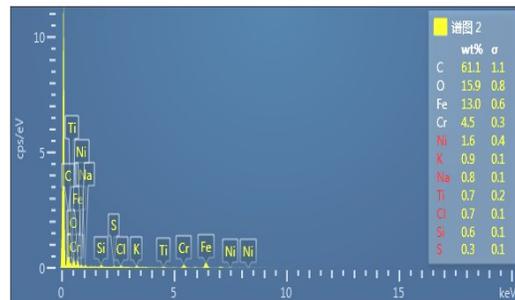
图13 波纹管腐蚀部位能谱图2

C/%	O/%	Na/%	Si/%	S/%	Cl/%
61.11	15.88	0.76	0.56	0.35	0.70
K/%	Ti/%	Cr/%	Fe/%	Ni/%	
0.91	0.70	4.47	12.99	1.56

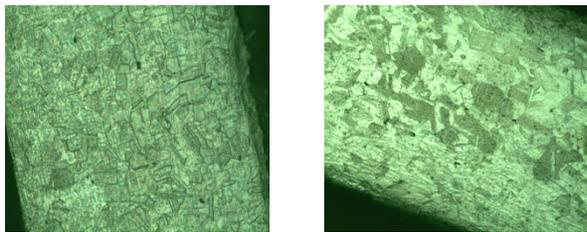
图15 波纹管黄斑金相图像 500×

同时利用500×金相分析仪对基体和黄斑处进行分析,其金相组织见图15。从图上可以看出正常区域和异常区域的金相组织,晶粒相互之间没有明

显的变化。

(1) 基体组织 (2) 黄斑部位

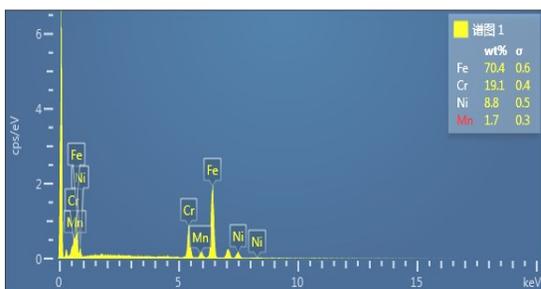
图16 黄斑部位能谱图像

试验还对黄斑部位进行了能谱分析,见图16。主要成分为Fe、Ni、Cr等基体元素。由金相和能谱分析可以看出,波纹管内表面的黄斑为表面污点导致的氧化现象。即黄斑为污染造成的局部氧化与局部微孔共同作用造成的,而导管内表面电镜图显示微孔普遍存在,因此其属于正常组织,不影响管路表面质量。
