真空汽相焊冷却速率对多层板焊点质量的影响

(上海航天电子有限公司, 上海 201821)

Effect of Cooling Rate of Vacuum Vapor Phase Welding on Solder Joint Quality of Multilayer Printed Circuit Board

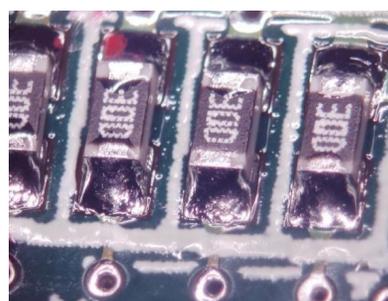
图1 多层板A面二次熔融后部分焊点形貌

空汽相焊后发现A面大部分表贴器件二次融熔焊点表面不光滑,出现不同程度的纹路现象(图1)。同时印制板B面表贴阻容也发现了轻微的纹路。

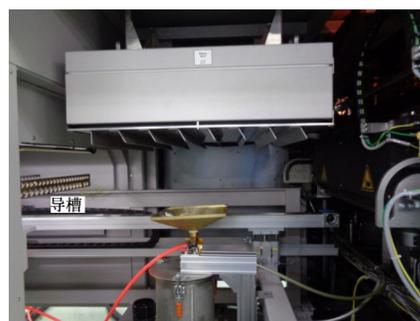
图2 改造后的真空汽相焊冷却区

本文考虑通过增加冷速来避免多层板焊点纹路的产生,对现有真空汽相焊设备进行改造,增加冷却区底部氮气吹风装置(图2)。原本的真空汽相焊冷却区只有上出风口,对于多层大热容印制板(尤其是A面)的冷却效果不佳。本文在装载印制板的导槽下部安装出风口,利用电装车间现场的氮气作为气源,使得焊接后的印制板在拉出炉体时可进行双面冷却。

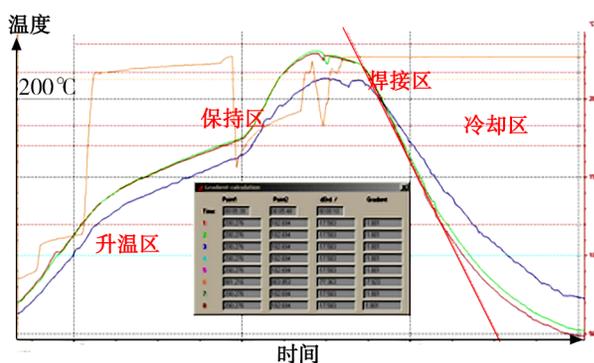
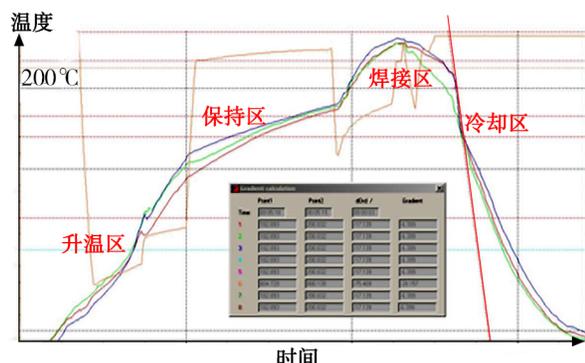
图3 不同吹风模式下多层板的焊接工艺曲线

吹风。两块板上粘贴热电偶,用真空汽相焊设备的测试模式测试焊点表面实际的冷却速度,测试出两块验证板的工艺曲线如图3所示。

由图3可以看出两块板的焊接峰值温度相同但是冷却速率差异极大。对200~183℃冷却速率进行了测定,结果表明对多层印制板B面吹氮气(气流压强:0.35 MPa),冷速由原来的1.8℃/s升至6.3℃/s。

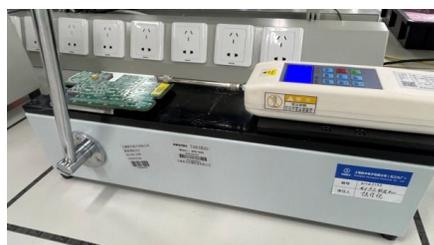
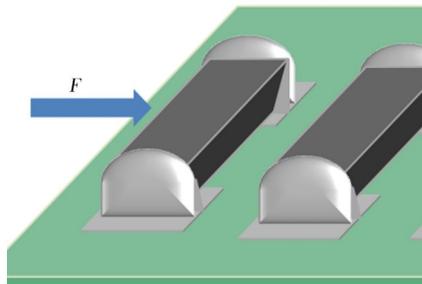
图4 剪切力测试仪器及力的作用方向示意图

采用2.1节确定的实验方法进行试验后,对不同冷速下的焊点进行分析观察分析。用三维视频显微镜(KH-7700,日本浩视)对焊点表面进行观察;用场发射扫描电子显微镜(SU8100,日本日立)对焊点表面的微观形貌进行观察;对样品1和样品2的表面镀Pt 30 s,使用15 kV加速电压对焊点表面进行放大观察。根据IPC-TM-650 2.2.1F测试方法手册对焊点进行切片分析^[6]。样品经切割、冷镶、抛光和微蚀处理后,用场发射扫描电子显微镜对焊点IMC层截面的微观形貌进行观察。根据GB/T 17359—2012,用能谱仪对合金层进行成分分析^[7]。将焊点机械剥离后,用场发射扫描电子显微镜对IMC层表面的微观形貌进行观察,方法同上。用推拉力计(SPH-500,上海思为仪器制造有限公司)对焊点的剪切力进行表征。根据实际可能受力的情况,推拉力计的力从侧

面施加,测试焊点推断时的峰值剪切力,测试仪器及力的作用方向如下图4所示。

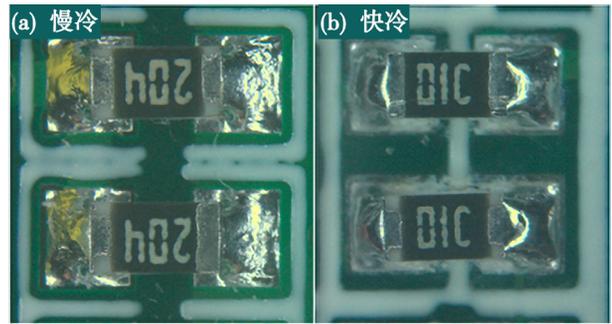
图5 不同冷却条件下的焊点表面形貌
Fig. 5 Surface morphology of solder joints under different cooling conditions

不同冷速冷却后对两块板的焊点表面宏观形貌进行观察,焊点表面的光学图像如图5所示。慢冷下板1的焊点表面粗糙[图5(a)],有明显纹路。快冷下板2的焊点表面光亮[图5(b)],无纹路。经分析,慢冷条件下焊点纹路缺陷应为焊点冷却时的不均匀凝固现象造成的:多层印制板焊接温度高、热容大,在冷却时源源不断地向焊点传导热量,使焊点不能在同一时间凝固,最终导致表面粗糙,有纹路。对比试验证明了增加冷却速度对于多层板真空汽相焊焊点纹路缺陷改善的可行性。焊后快冷形成的焊点宏观形貌符合检验要求,但改造后的设备考虑用于实际生产,还需进一步验证焊点可靠性。

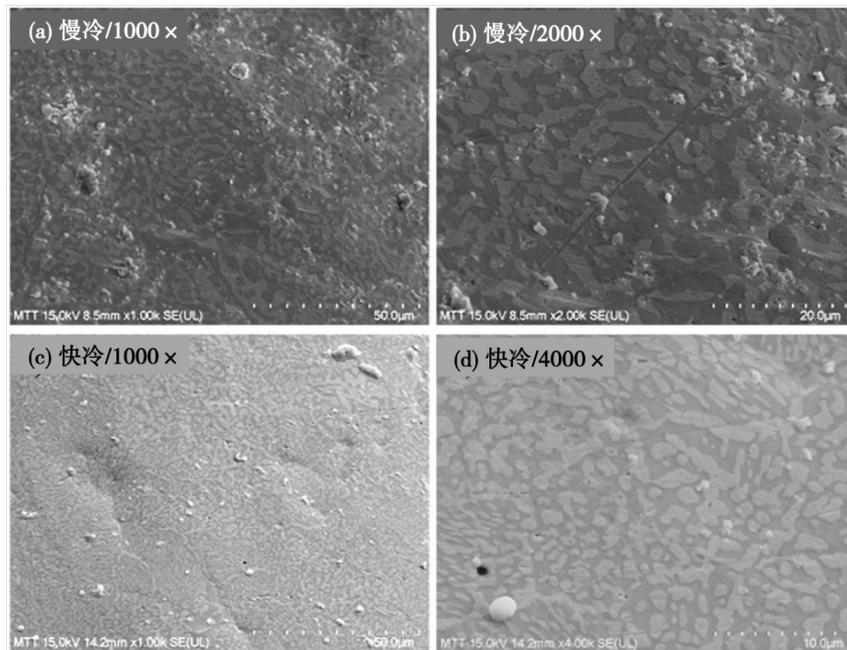
图6 不同冷却条件及放大倍数下的焊点SEM图像

观察,如图6所示。不同冷却条件下的焊点均形成由富铅(Pb)相(浅色区域)和富锡(Sn)相(深色区域)组成的亚共晶组织。比较图6(a)(c)相同放大倍数下图像可知:快冷细化了焊点本体的内部组织,使得Pb在Sn中的分布更为弥散。

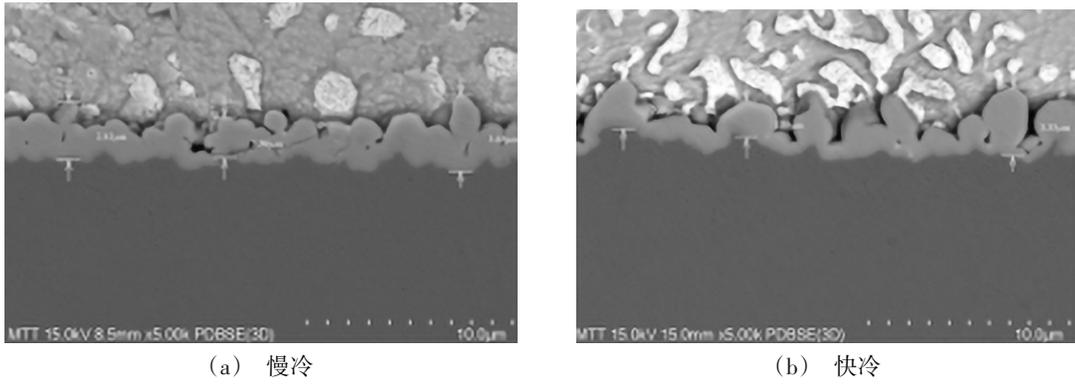
图7 不同冷却条件下IMC层截面的SEM图

选取两块验证板按2.2所述方法进行处理,对界面金属化合物层截面形貌进行观察分析。如图7所示,慢冷和快冷下IMC层形貌均呈连续的扇贝状。同时,对两者IMC层的元素进行分析,根据其原子比推断,IMC的成分主要为 Cu_6Sn_5 ,如图8所示。用软件对IMC层的厚度进行测量,慢冷情况下IMC层的平均厚度为 $2.82 \mu m$,快冷情况下IMC层的平均厚度为 $2.51 \mu m$ 。在钎焊过程中,Cu的消耗量由式(1)表述^[8]:

式中, Δh 为Cu的消耗量; Q 为扩散激活能; K 为玻尔兹曼常数; T 为焊接温度; t 为焊接时间; A 和 n 为常量。根据式(1)可得铜的消耗量与焊接温度和焊接时间成正比,更高的焊接温度会使Cu更多地向钎料中溶解,导致界面层中铜的富集,从而使IMC的厚度增加。本次试验中,慢冷和快冷条件下的焊接温度一定,但更慢的冷却速度间接使得焊接时间延长,所以慢冷下生成的IMC层应更厚。根据研究表明,IMC层本身的强度并不高,在钎焊过程中,IMC的厚度越薄对焊点抗疲劳强度的提高越有利^[9]。

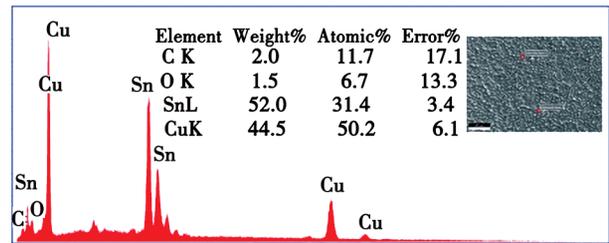
图9 IMC层剥离面表面元素分析

选取两块验证板按2.2所述方法进行处理,对IMC层剥离面进行观察分析。如图9所示,IMC层剥离面主要由Cu和Sn组成,没有检测到Pb元素。此外,元素分析结果中Cu元素含量较高,证明断裂发生在IMC层,且靠近焊盘的一侧。图10(a)(b)分别为慢冷和快冷条件IMC层剥离面的SEM图像。在慢冷条件下,IMC层的晶粒粗大,单个晶粒尺寸在5 μm左右;在快冷条件下,IMC层的晶粒细小,单个晶粒尺寸在1 μm左右。晶粒越细,阻碍滑移的晶界越多,屈服极限也就越高。细小晶粒对焊点强度的提高,可以用霍尔-佩奇公式来解释^[10]:

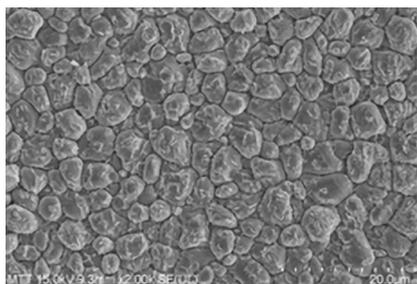
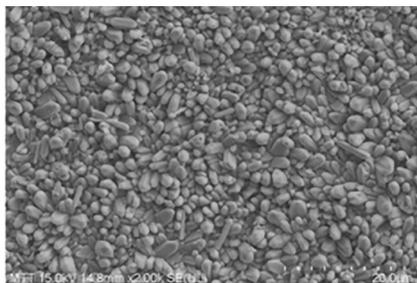
图10 不同冷却速率下的IMC层剥离面SEM图

慢冷条件下,IMC晶粒表面还生成了众多细小薄片状的新晶粒,如图10(a)所示。薄片状的物质在焊点中(尤其是界面层)是不利的,其极易容易成为裂

式中, σ_s 为材料屈服强度; σ_0 为单位晶格摩擦阻力; d 为晶粒平均直径; k 为与材料性质及晶粒尺寸相关的常数。由式(2)可知材料屈服强度和晶粒尺寸成反比,所以快冷下生成的细小晶粒更有利于焊点强度的提高。

纹扩展源。在外力作用下,裂纹很容易沿着薄片与焊料的结合面方向扩展,在后续的循环应力下甚至导致焊点的整体失效。
