工业CT检测技术在5 kN发动机研制中的应用

文 摘 针对5 kN发动机结构焊缝和复合材料喷管不可检不可测的难题,开展了工业CT检测技术研究。分析了复杂结构焊缝和复合材料喷管的常规方法检测难点,利用工业CT检测技术穿透能力强、不受工件复杂结构影响的优势,对5 kN发动机产品中的电子束焊缝、氩弧焊缝、复合材料喷管等结构进行了检测试验,得到了良好的检测效果。结果表明,工业CT检测技术可以识别5 kN发动机产品中的气孔、未焊透、分层、裂纹等缺陷,并实现对缺陷的定位与测量,可为焊缝质量评估提供依据。

Application of Industrial CT Detection Technology in Defect Inspection of 5 kN Engine

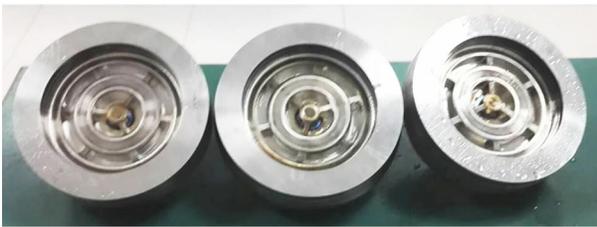
焊缝为电子束焊,如图1、2所示。喷注器盘与燃料盖板共5条电子束焊焊缝,内侧4圈焊缝为对接焊缝,焊缝要求I级;最外圈焊缝为角焊缝,焊缝要求I级。从产品尺寸上看,焊缝熔深仅0.8~1.3 mm,焊缝顶部至喷注器盘底部为12 mm,大厚度板上的浅焊缝不易分辨;从产品结构上看,射线照相检测无法布片,超声、涡流检测没有位置放置探头。

图1 喷注器盘与燃料盖板焊接

Fig. 1 Welding of injector disk and fuel cover

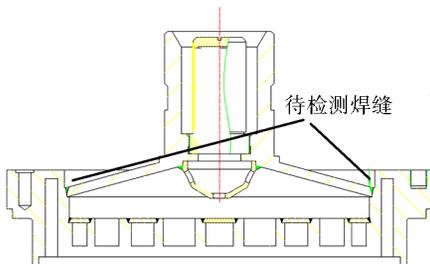
图3给出了喷注器组件与顶盖组件焊接结构,该

图3 喷注器组件与顶盖焊接

Fig. 3 Welding of injector component and top cover

焊缝采用电子束焊接,焊缝要求I级。从图上看,产品结构复杂,焊缝周围结构的遮挡,使常规射线、超声等检测手段受到了限制。

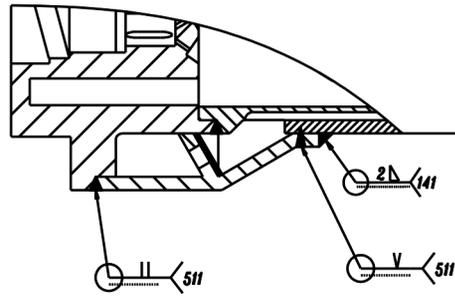
推力室头部与再生冷却身部先通过电子束焊接,隔离高温燃气与冷却剂;再通过连接环分别与推力室头部和身部进行焊接,固定头身位置,使冷却剂流入喷注器燃料集液腔;最后在连接环与身部连接位置进行氩弧焊角焊,如图4所示。

图4 头身连接结构图

Fig. 4 Head-body connection structure diagram

头部与身部的内焊缝焊接为电子束焊,焊缝要求I级。射线照相检测双壁单影斜入射的工艺方法可以实现,但几条焊缝依次成型,无法进行单独检测。

图4所示左边外焊缝为连接环与头部的焊接,采用电子束焊,焊缝要求I级。因头部内部存在复杂的喷注盘、孔等结构,故射线照相检测方法基本排除。

图4所示右边外焊缝为连接环与身部的焊接,先在拐角位置处采用电子束焊,对连接环与身部进行固定,焊缝要求I级,然后在身部与连接环的连接部位进行角焊缝的氩弧焊焊接。因身部的内壁与外壁之间存在流道,且相互之间通过扩散焊连接,流道的结构和扩散焊缝内部缺陷可能会影响这两条焊缝的判断。

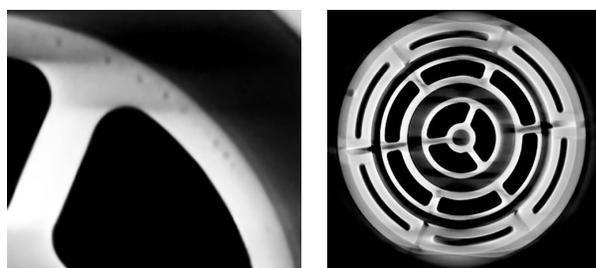
018次试车5 kN产品燃料盖板的焊接为激光焊,因无工业CT检测方法对焊缝质量的判别标准,只能参考射线照相的标准,焊缝允许的气孔最大尺寸符合激光焊I级要求,但缺陷间距和数量不满足要求,如图5(a)所示。因焊缝的熔深仅 $0.4\sim 0.6\ \text{mm}$,又面临产品的液压气密试验无法实施的问题,无法真正考核到焊缝的耐压能力,经设计综合考虑后,改激光焊为电子束焊,熔深增加为 $0.8\sim 1.3\ \text{mm}$,使用工业CT检测焊缝缺陷,如图5(b)所示,焊缝锁底上方无气孔。

(a) 激光焊 (b) 电子束焊

图5 喷注器盘与燃料盖板的焊接工业CT检测结果

Fig. 5 Welding industrial CT test results of injector disk and fuel cover plate

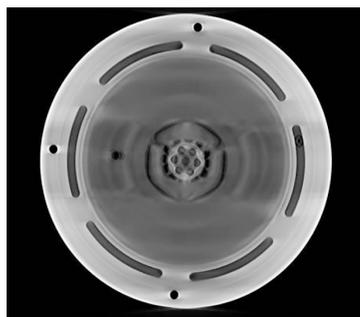
采用工业CT检测同样对该焊缝使用二代扫描方式,采用线阵列切层对焊缝进行检测,切层距离须大于焊缝的熔深尺寸。具体检测工艺为电压400 kV,电流1.6 mA,积分时间100 ms,投影1 800张,每层0.5 mm,层间距0.5 mm,每件产品扫描6层。缺陷判别同样参考射线照相的标准,检测未见缺陷,如图6所示。

图6 喷注器组件与顶盖组件焊缝CT检测结果

Fig. 6 CT inspection of weld seam between injector assembly and top cover assembly

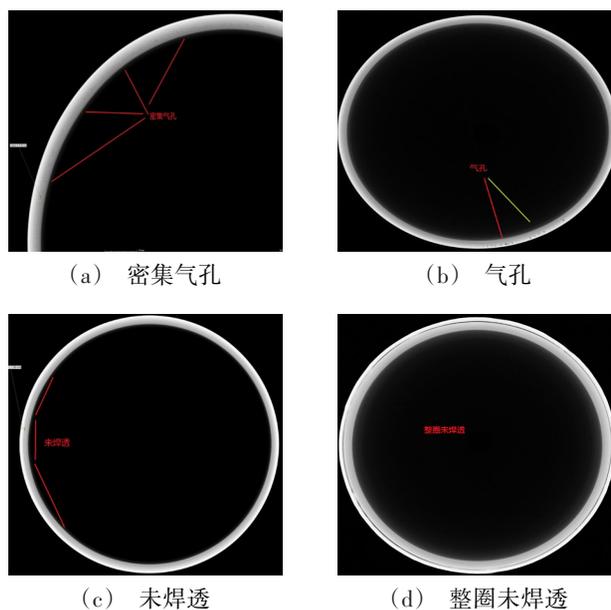
由于该处位置焊缝壁厚不大,采用工业CT检测方法对该焊缝使用二代扫描方式,采用线阵列切层对焊缝进行检测,切层距离须大于焊缝的熔宽尺寸。具体检测工艺为电压300 kV,电流2 mA,积分时间80 ms,投影1 440张,每层0.5 mm,层间距0.5 mm,每件产品扫描5层。图7所示为CT切层图片,四件产品为试验件,图中明显可见气孔、未焊透缺陷,实际产品锁底上方未见气孔。

(a) 密集气孔 (b) 气孔
(c) 未焊透 (d) 整圈未焊透

图7 头身对接内焊缝CT检测图片

Fig. 7 CT inspection picture of body butt internal weld

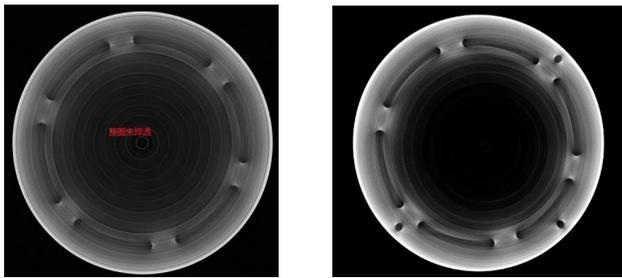
采用工业CT检测方法对该焊缝使用二代扫描方式,采用线阵列切层对焊缝进行检测,切层距离须大于焊缝的熔宽尺寸。具体检测工艺为电压430 kV,电流1.55 mA,积分时间120 ms,投影1 800张,每层0.5 mm,层间距0.5 mm,每件产品扫描5层。图8给出了焊缝的检测结果,图8(a)可见试验件中的未焊透,图8(b)为实际产品的焊缝检测,未见明显

(a) 未焊透 (b) 未见缺陷

图8 头身对接内焊缝CT检测图片

Fig. 8 CT image of head-to-body butt weld

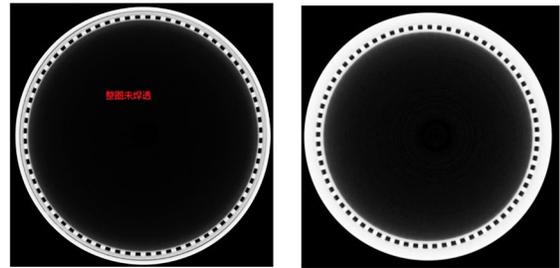
采用线阵列切层对焊缝进行检测,切层距离须大于焊缝的熔宽尺寸。具体检测工艺为电压350 kV,电流1.8 mA,积分时间80 ms,投影1440张,每层0.5 mm,层间距0.5 mm,每件产品扫描8层。图9给出了焊缝的检测结果,图9(a)明显可见试验件中的未焊透,图9(b)为实际产品的焊缝检测,未见明显缺陷。

(a) 未焊透 (b) 未见缺陷

图9 连接环与身部的对接外焊缝CT检测图片

Fig. 9 CT inspection picture of butt weld between connecting ring and body

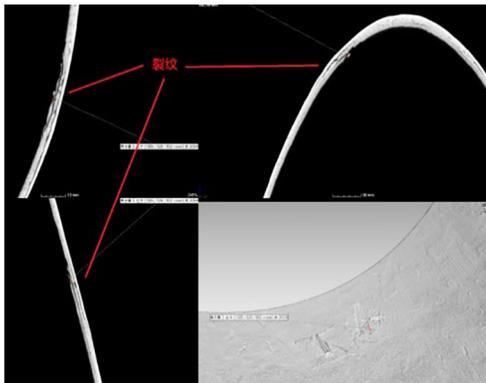
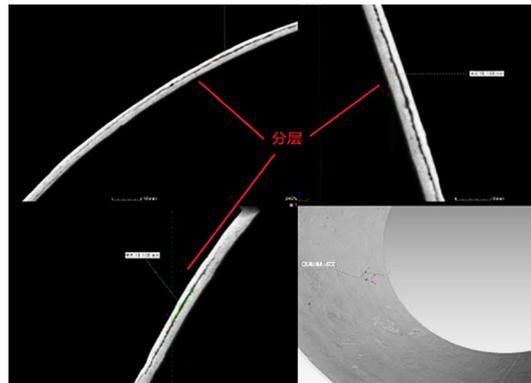
采用微焦点射线源与面阵探测器结合的组合方式,进行第三代锥束扫描。由于使用微焦点射线源,放大倍数应尽可能的大,分辨率尽可能的高。具体检测工艺为电压140 kV,电流0.5 mA,积分时间500 ms,投影1800张。图10给出了喷管延伸段的检测结果。不仅检测出产品的裂纹、分层、气孔等缺陷,还可以对气孔缺陷进行孔隙率分析,如图11所示,可以得到复合材料内部的气孔大小分布、气孔位置分布、气孔体积占比等数据,供设计人员统计参考使用。

图10 C/SiC复合材料喷管延伸段检测结果

Fig. 10 Detection results of nozzle elongation of C/SiC Composites

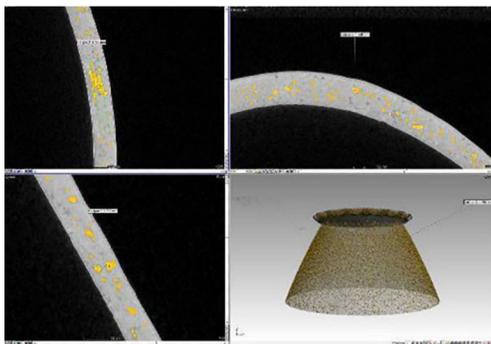
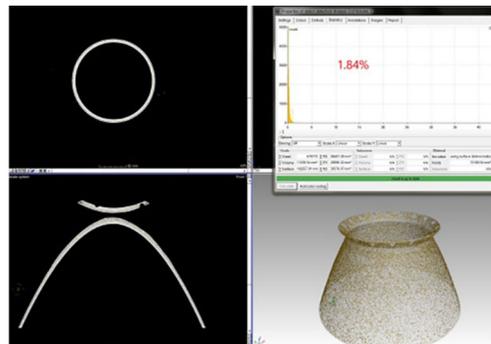
图11 C/SiC复合材料喷管延伸段孔隙率分析结果

Fig. 11 Porosity analysis results of nozzle elongation section of C/SiC Composites

5 kN 发动机研制过程中,始终采用工业 CT 检测技术对各处焊缝和喷管延伸段内部材质进行质量控制,表 1 汇总给出了自 5 kN 研制以来,各不同位置处焊缝、喷管的检测子样数和实际检测结果,检测结果表明工业 CT 检测可以识别出各位置处的缺陷,通过游标卡尺测量出气孔的具体尺寸,计算出喷管延伸段中气孔在整个复合材料中的体积占比,给设计人员提供判断依
